# Surfplas

te Veenendaal

Titel	Rapport Kort Advies Visstandbeheer en Inrichting Surfplas te Veenendaal
Samenstelling	Sportvisserij Nederland Postbus 162 3720 AD BILTHOVEN
Telefoon	030-605 84 00
Telefax	030-603 98 74
E-mail	<a href="mailto:info@sportvisserijnederland.nl">info@sportvisserijnederland.nl</a>
Homepage	<a href="http://www.sportvisserijnederland.nl">www.sportvisserijnederland.nl</a>
Opdrachtgever	HSV De Rietvoorn te Veenendaal
Homepage	<a href="http://www.rietvoorn-veenendaal.nl/">http://www.rietvoorn-veenendaal.nl/</a>
Auteur(s)	G.A.J. de Laak
E-mailadres	<a href="mailto:laak@sportvisserijnederland.nl">laak@sportvisserijnederland.nl</a>
Aantal pagina's	18
Trefwoorden	Surfplas, Veenendaal, inrichting, beheer, visstandbeheer
Versie	Definitief
Projectnummer	AVK2012007
Datum	23 februari 2012

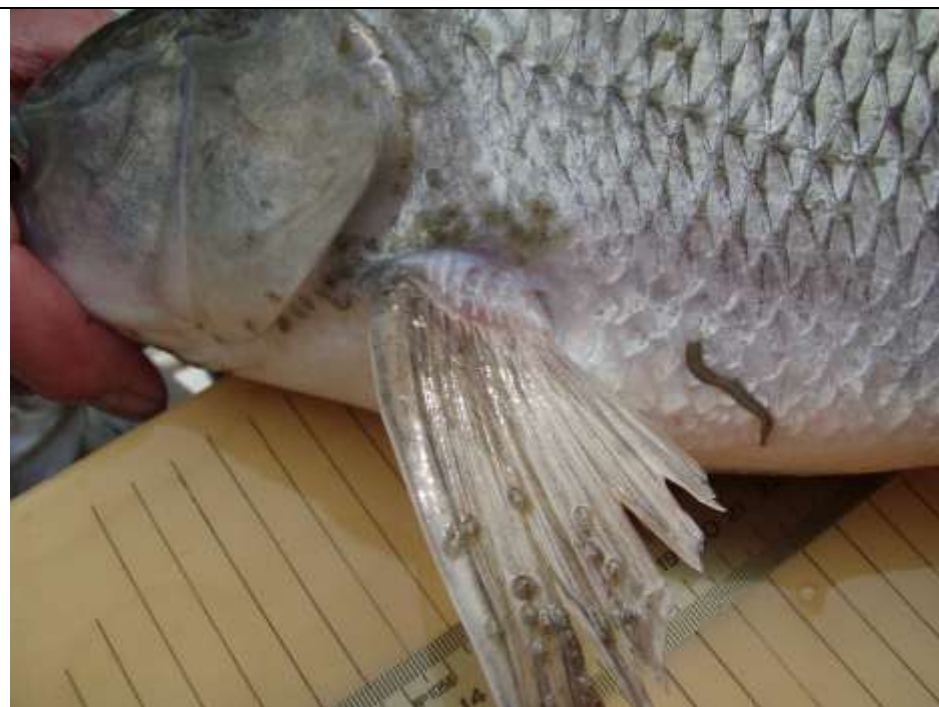
In 1999 is een vissterfte opgetreden in de Surfplas. De reden hiervoor was de baggerstort. In 2011 heeft wederom vissterfte plaatsgevonden. De vissen hadden verkeerde kieuwen en het slijm van de vissen (karper en brasem) was grijs volgens leden van de vereniging. Door het Centraal Veterinair Instituut kon op 22 augustus 2011 geen directe sterfteoorzaak worden vastgesteld van een ingezonden vis. Wel werden veel Argulus (karperluizen) aangetroffen (zie resultaten uitslag CVI in Bijlage II).

Een roofblei met veel karperluizen (*Argulus*) bij de kieuwen, de aanhechting van de borstvin en op de borstvin. Rechts is ook een vissenbloedzuiger (*Piscicola geometra*) te zien.

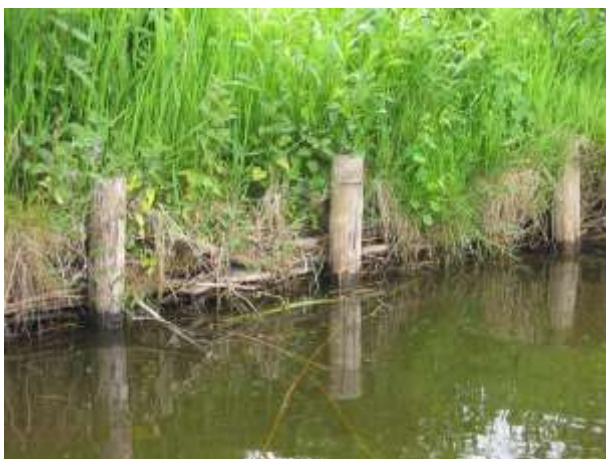
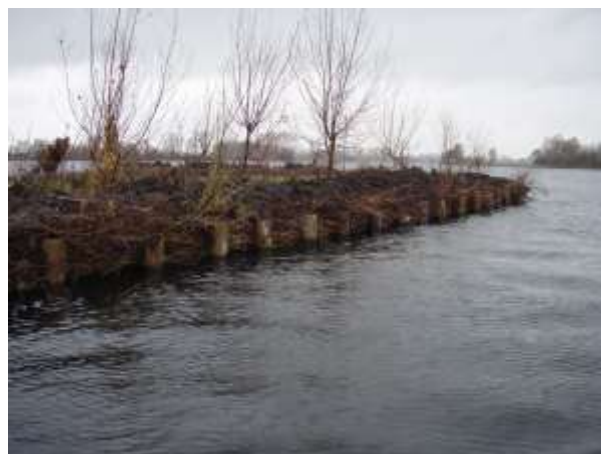
Op plaatsen waar geen bomen tot aan/in het water groeien, ligt meestal gras tot aan het water. Vaak is de oevergang naar het water vrij abrupt en is een oeverbeschoeiing (kantschotten) noodzakelijk. Op de Surfplas zijn enkele delen van de beschoeiing toe aan vervanging. Om de oeverbeschoeiing te vervangen kan gebruik worden gemaakt van wilgentenen. Dit geeft de oever een wat natuurlijker aanzien.

Voor het verbeteren van de oever aan de westzijde kan gebruik worden gemaakt van natuurlijk materiaal, zoals wilgentenen.

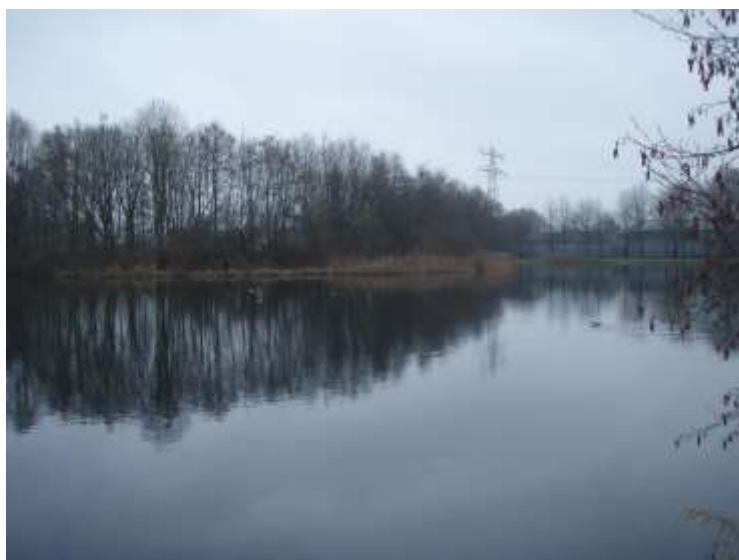
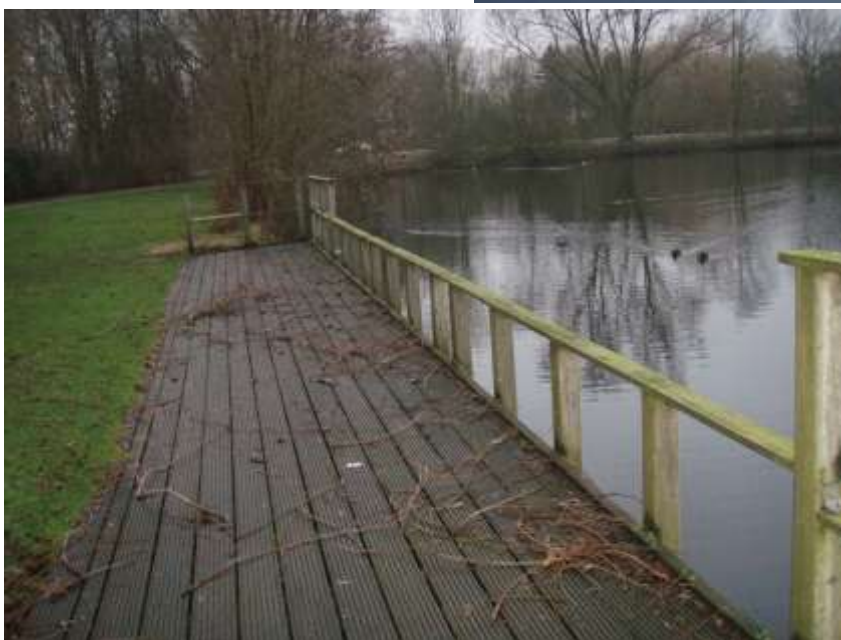
**Een goed verhard toegangspad naar deze steiger ontbreekt.**
