Stadswateren Veenendaal

Titel	Visserijkundig Onderzoek Stadswateren Veenendaal, 2018
Samenstelling	Sportvisserij Nederland Postbus 162 3720 AD BILTHOVEN
E-mail	info@sportvisserijnederland.nl
Homepage	www.sportvisserijnederland.nl
Opdrachtgever	Hengelsportvereniging de Rietvoorn
Homepage	http://www.rietvoorn-veenendaal.nl
Auteur(s)	W. Romeijn
E-mailadres	romeijn@sportvisserijnederland.nl
Aantal pagina's	
Trefwoorden	Utrecht, Veenendaal, vijver, Otterlaan, Meent, Vondellaan, witvis, karper, visstandbeheer, visserijkundig onderzoek
Versie	definitief
Projectnummer	AVK2018006
Registratienummer	2deL1022/18
Datum	19 juni 2018

W. Romeijn, 2018. Visserijkundig Onderzoek Stadswateren Veenendaal, 2018, Sportvisserij Nederland, Bilthoven in opdracht van HSV de Rietvoorn

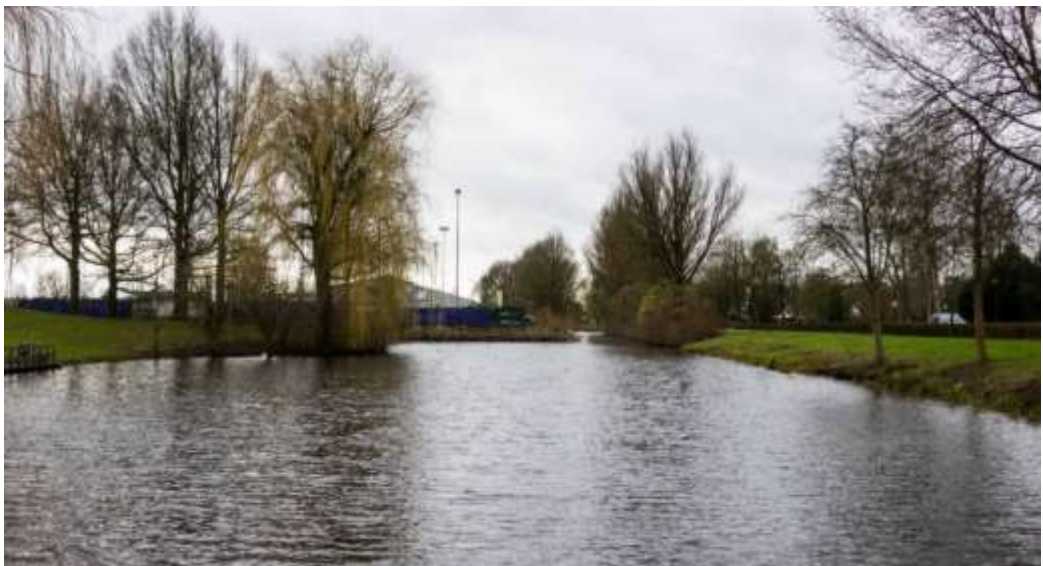
Figuur 2.1 Vijver de Meent, met aan de linkerzijde de steiger. De steiger ligt op het terrein van verzorgingshuis de Meent.

Vijver de Meent ligt aan het terrein van Verzorgingshuis de Meent, is 0,6 ha groot en maximaal 1,5 meter diep. Het water is goed te bereiken vanaf de weg, er is voldoende parkeergelegenheid en vanaf de lange grasoevers is er goed te vissen. Er is geen waterplantenoverlast die de visserij kan belemmeren. In de winter is er voor de vis voldoende schuilmogelijkheid in de aangrenzende sloot. Het water is middels duikers verbonden met omliggende vijvers. Er is een steiger aanwezig aan de kant van het verzorgingshuis.

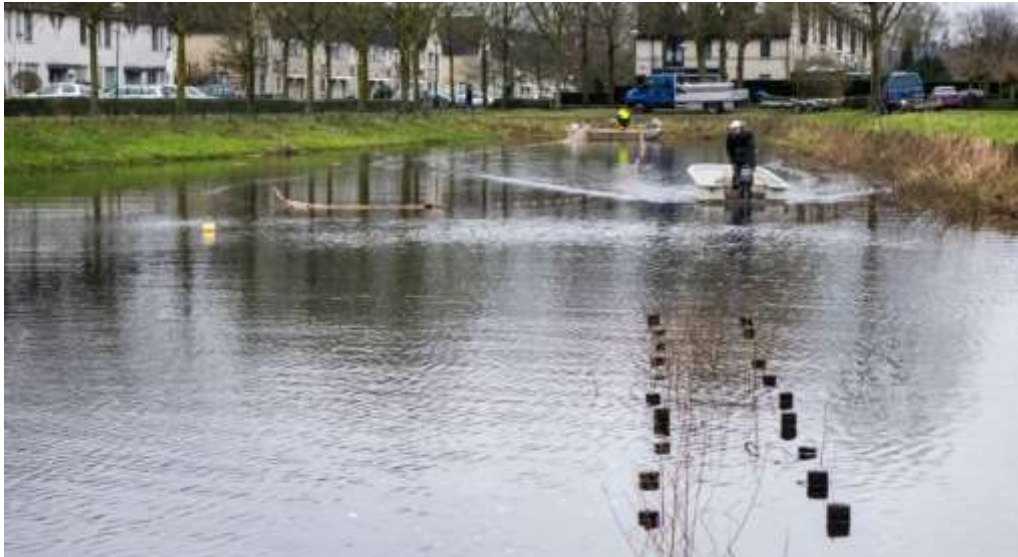
Figuur 2.2 Vijver Otterlaan met op de voorgrond een van de twee vissenbossen.

Vijver Otterlaan ligt middenin een woonwijk en is dus goed te bereiken. Het water is 0,7 ha groot en maximaal 1,4 meter diep. Rondom het water staat een laag hek om te voorkomen dat spelende kinderen in het water vallen. Volwassenen kunnen eenvoudig over dit hek stappen om aan het water te komen. Vanaf de grasoevers is goed te vissen. In het lange deel van dit water staan in de zomer veel waterplanten die de visserij belemmeren. In de winter is er voor vis weinig schuilgelegenheid, daarom zijn twee vissenbossen geplaatst om witvis een kans te geven om te schuilen. Na uitvoering van het onderzoek zijn er nog twee vissenbossen aangelegd. Het water is doormiddel van een rooster afgesloten van de andere wateren. Er zijn geen voorzieningen aanwezig.

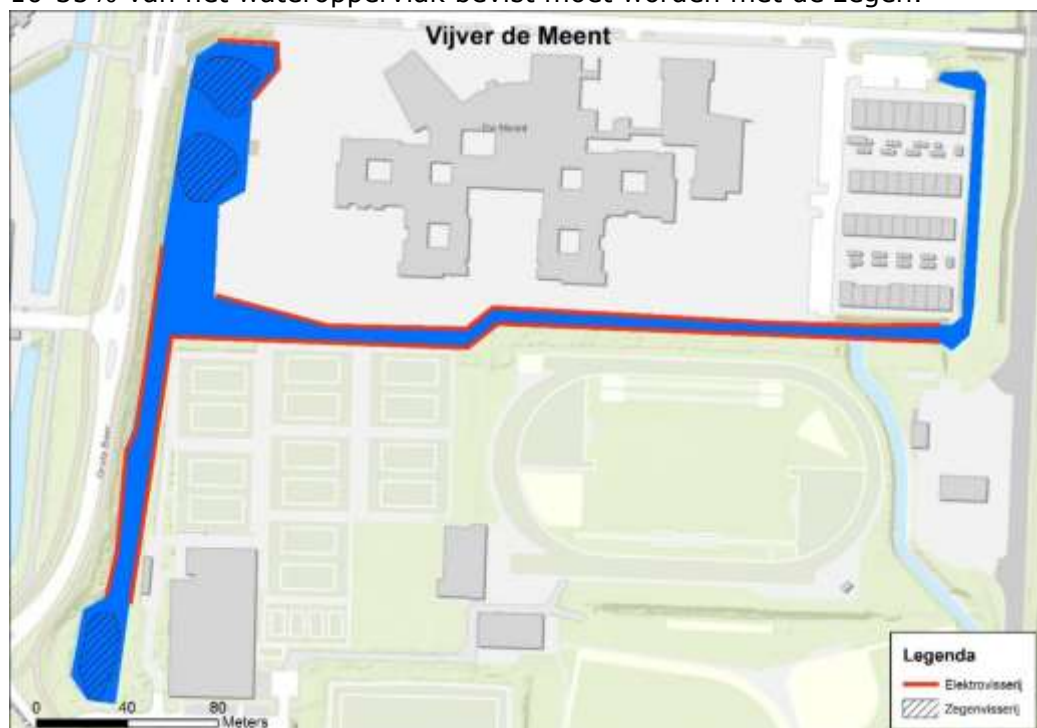
Figuur 3.1 Zegen- en elektrovisserij in Vijver de Meent.

Er is een zegen van 75 meter lengte gebruikt, met een gestrekte maaswijdte van 24 millimeter in de zegenzak. In totaal zijn er drie zegentrekken uitgevoerd.

Met de zegen is 0,16 hectare (19%) water bevist. Met het elektrovisapparaat is 63% van de oeverlengte bevist. Hiermee is ruim voldaan aan de richtlijnen van STOWA (STOWA, 2010) voor Visstandbemonsteringen. De STOWA schrijft voor dat 10% van de oeverlengte elektrisch bevist moet worden en 10-35% van het wateroppervlak bevist moet worden met de zegen.

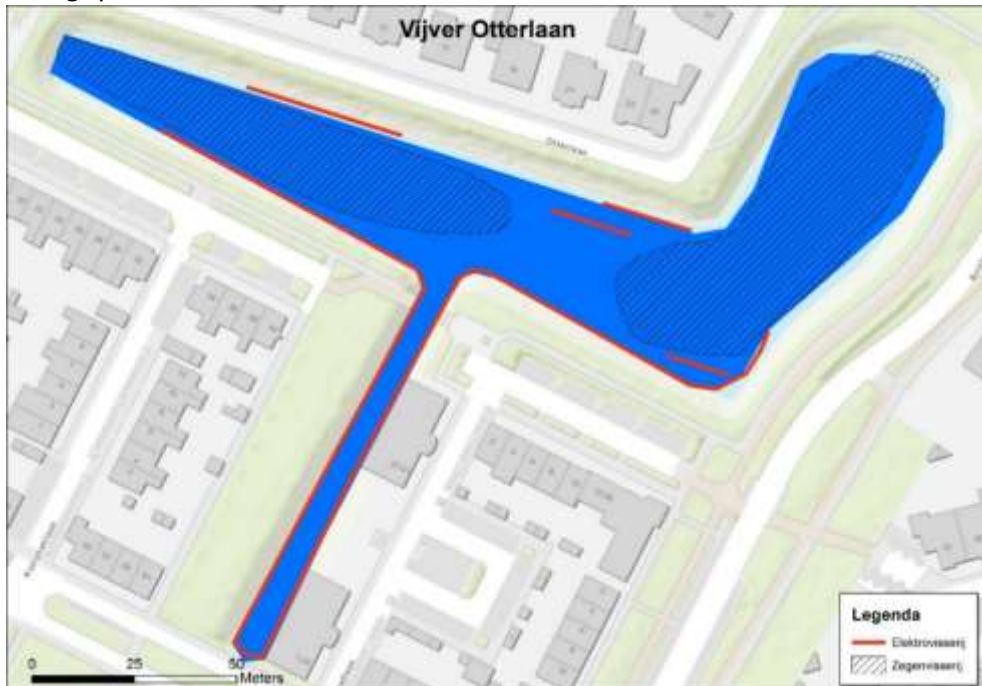
Figuur 3.2 Zegen- en elektrovisserij in Vijver Otterlaan.

Er is een zegen van 225 meter lengte gebruikt, met een gestrekte maaswijdte van 24 millimeter in de zegenzak. In totaal zijn er drie zegentrekken uitgevoerd.

Met de zegen is 0,43 hectare (61%) water bevestigd. Met het elektrovisapparaat is 55% van de oeverlengte bevestigd. Naast de oevers die in de vijver zijn afgevestigd, is er ook een tweetal vissensbossen met het elektrovisapparaat afgevestigd. Hiermee is ruim voldaan aan de richtlijnen van STOWA (STOWA, 2010) voor Visstandbemonsteringen.

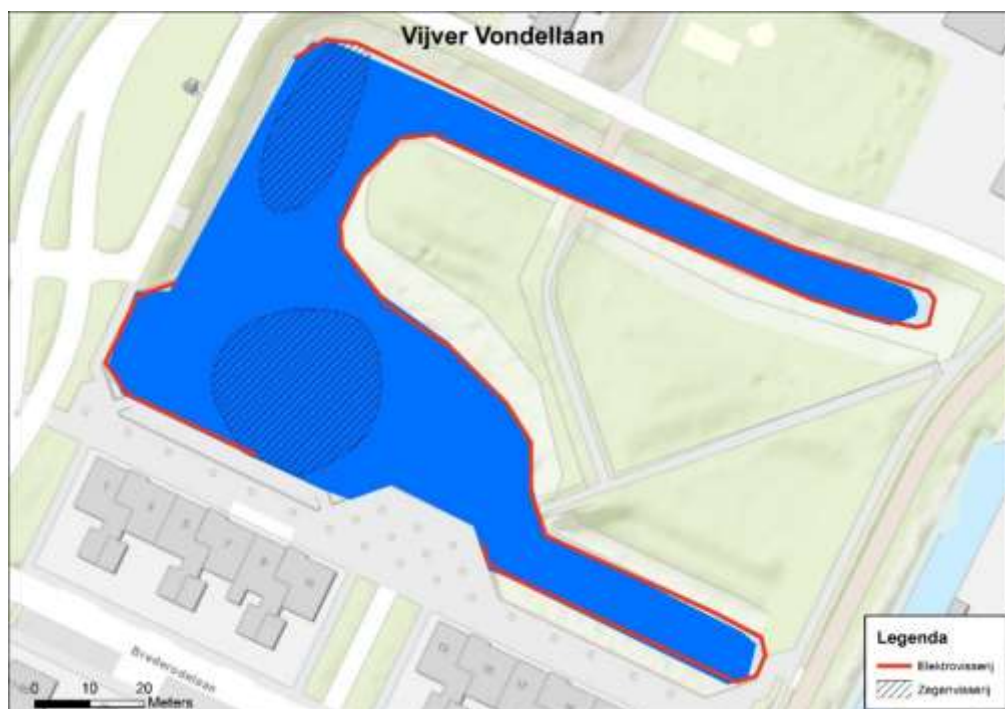
Figuur 3.3 Zegen- en elektrovisserij in Vijver Vondellaan.

Er is een zegen van 75 meter lengte gebruikt, met een gestrekte maaswijdte van 24 millimeter in de zegenzak. In totaal zijn er drie zegentrekken uitgevoerd.

Met de zegen is 0,1 hectare (24%) water bevestigd. Met het elektrovisapparaat is 85% van de oeverlengte bevestigd. Hiermee is ruim voldaan aan de richtlijnen van STOWA (STOWA, 2010) voor Visstandbemonsteringen.

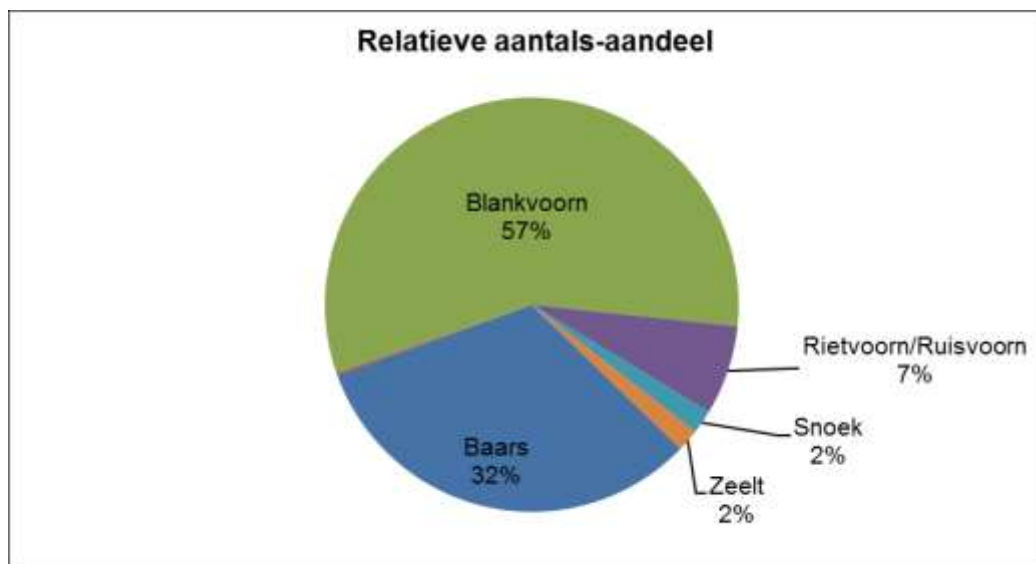
De vangst bestond qua aantallen voornamelijk uit blankvoorn. Zie onderstaande grafiek:

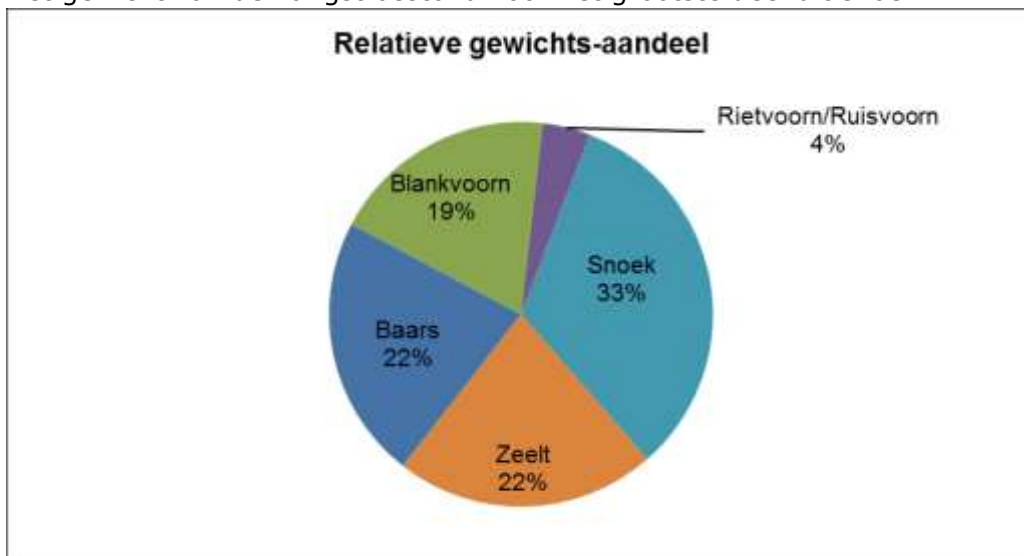
Het gewicht van de vangst bestond voor het grootste deel uit snoek:

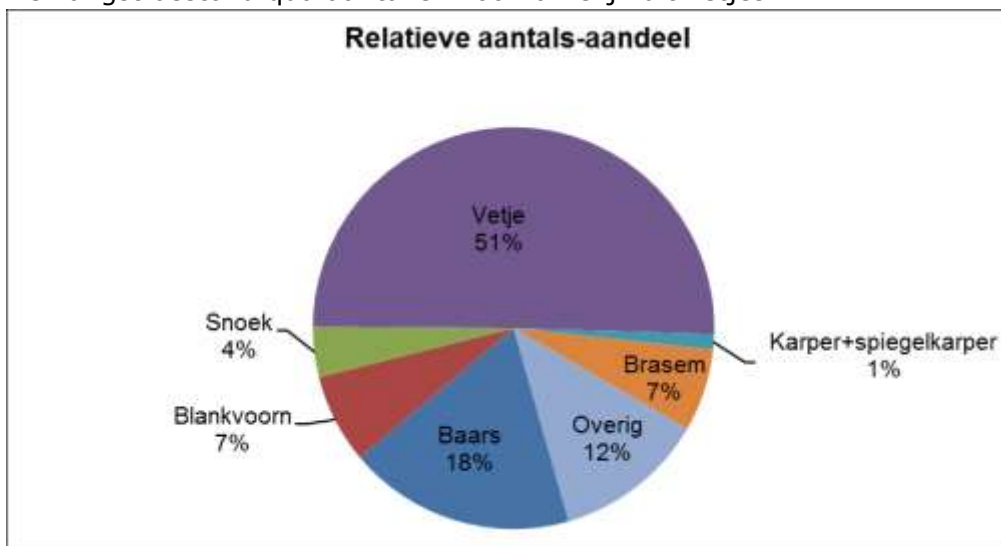
De vangst bestond qua aantallen voornamelijk uit vetjes:

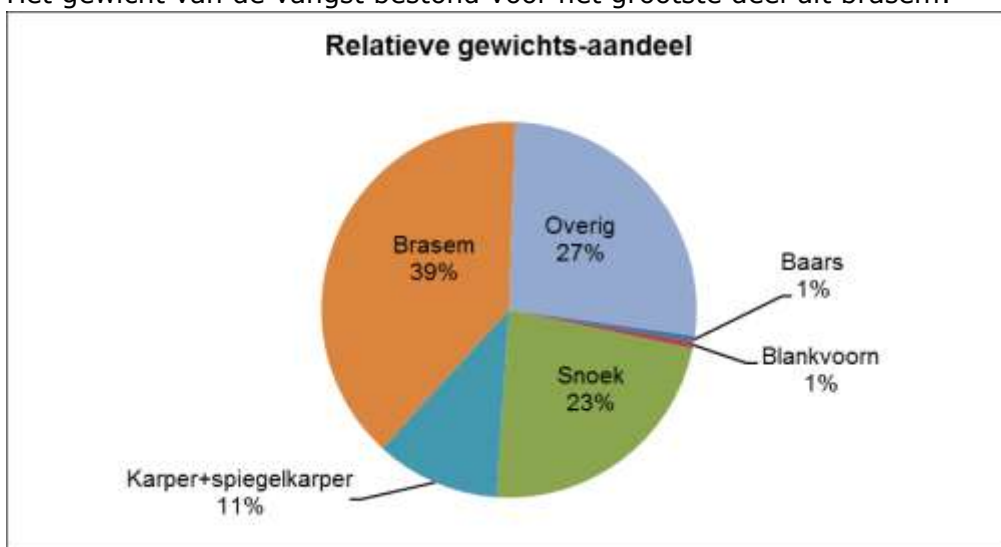
Het gewicht van de vangst bestond voor het grootste deel uit brasem:

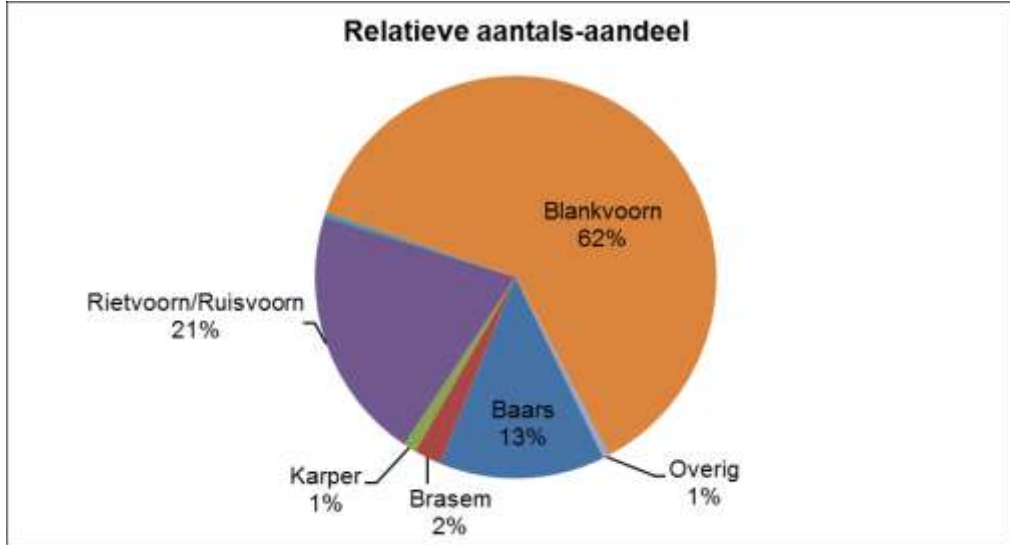
De vangst bestond qua aantallen voornamelijk uit blankvoorn:

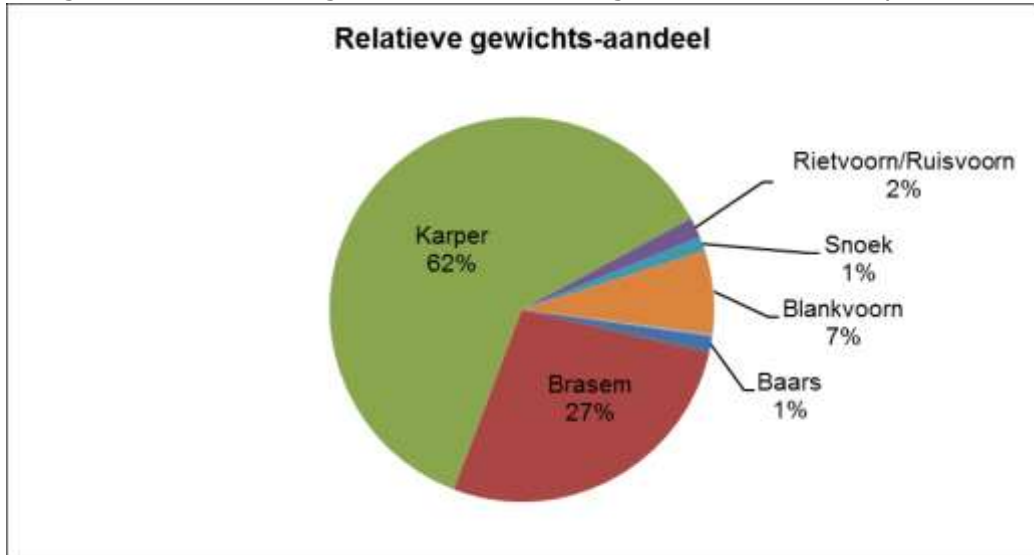
Het gewicht van de vangst bestond voor het grootste deel uit karper:

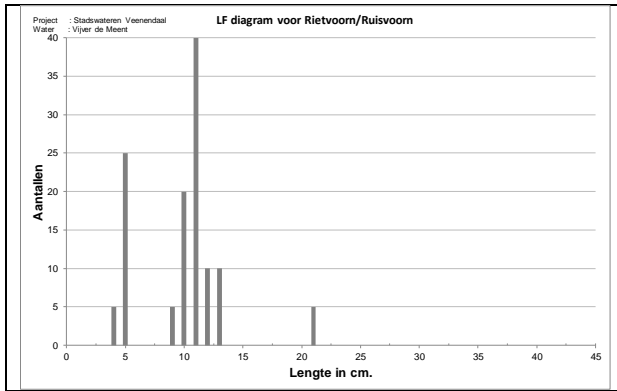
Rietvoorn/Ruisvoorn

Van deze soort zijn 120 exemplaren gevangen, qua lengte variërend van 4 tot 20 centimeter. De conditie van de ruisvoorns was voldoende tot goed.

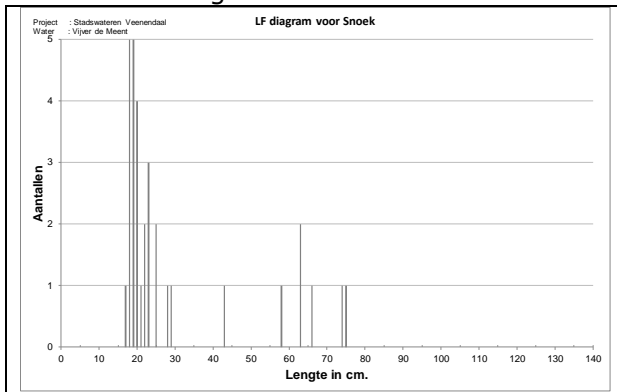
Snoek

In totaal zijn 32 snoeken gevangen met een lengte die varieerde van 17 tot 75 centimeter. De conditie van de gevangen snoeken was voldoende, tot goed.

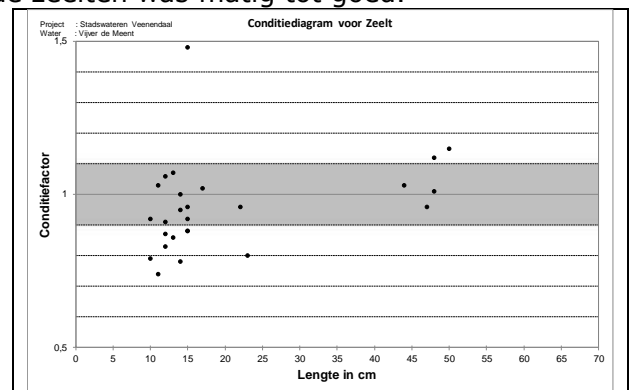
Zeelt

Van deze soort zijn 29 exemplaren gevangen, qua lengte variërend van 9 tot 50 centimeter. De conditie van de zeelten was matig tot goed.

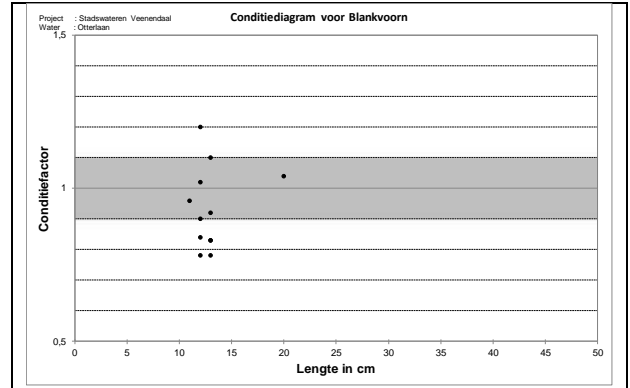
Blankvoorn

Van de vissoort blankvoorn zijn 53 exemplaren gevangen, variërend in lengte van 7 tot 20 centimeter. De conditie van de gevangen blankvoorns is matig tot voldoende.

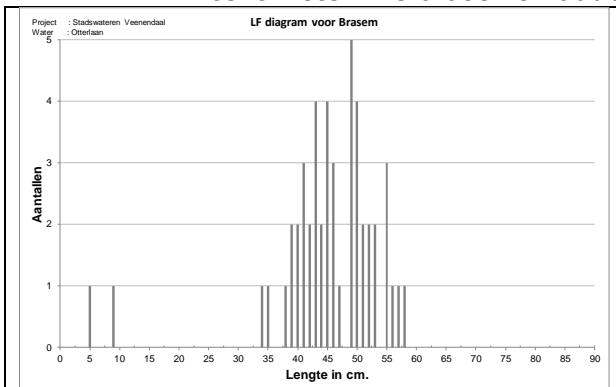
Brasem

In totaal zijn er 49 brasems gevangen. De lengte varieerde van 5 tot 58 centimeter. De brasems hadden een voldoende tot goede conditie.

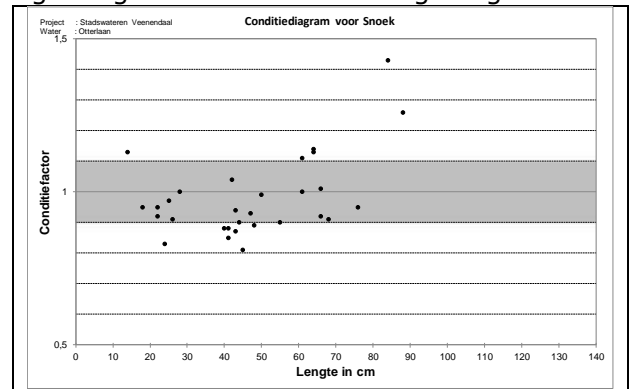
Snoek

In totaal zijn 30 snoeken gevangen met een lengte die varieerde van 14 tot 88 centimeter. De conditie van de gevangen snoeken was matig tot goed.

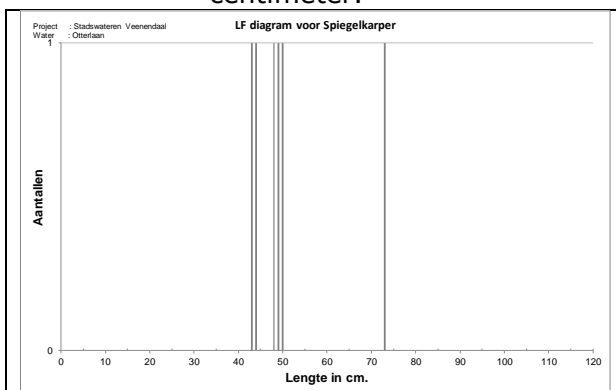
Spiegelkarper

In totaal zijn 6 spiegelkarpers gevangen met een lengte die varieerde van 43 tot 73 centimeter. Daarnaast zijn er nog drie schubkarpers gevangen in de lengtes 64 tot 82 centimeter.
